# その作業、危険です！

## トラクター

## 農作業事故の事例と対策

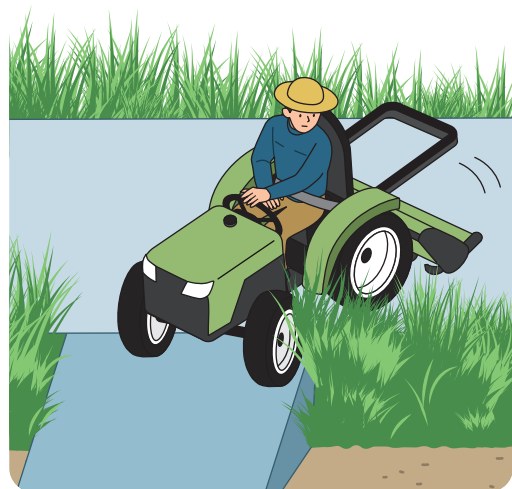
#### ①ほ場進入路での転落事故

トラクターでほ場に向かったところ、草が茂り、ほ場進入路が良く見えないまま進入してしまい、法面から機械ごと転落し、頭部強打により死亡。

- ①ほ場進入路に対して斜めに進入した
- ②農道の環境整備ができていなかった
- ③安全フレームやシートベルト・ヘルメットを正しく装備・装着していなかった

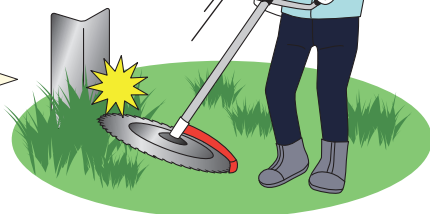
## ① 飛散物との衝突事故

作業中に鉄製のアングルに  
刈刃が当たってチップが  
欠け飛び、目を負傷

作業前に環境の  
点検をしていなかった

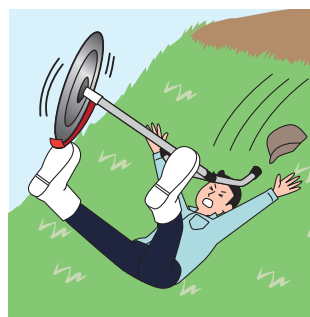
## ② 傾斜地・法面での事故

法面の草刈り作業中に  
足が滑り刈払機ごと  
転がり落ち、足を負傷

- ・スパイク靴を履いていなかった
- ・長時間の作業で疲弊していた

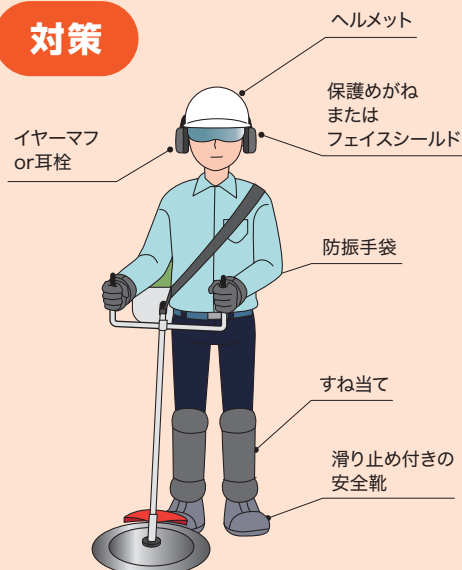
- ① 刈刃、飛散物防護カバー、肩掛けバンドやハンドルを正しく装着
- ② 作業前には地面の異物・障害物を除去
- ③ 作業時は15m以内に人を近づけない
- ④ 傾斜地での作業は足場を確認
- ⑤ 刈刃への巻き付きは必ずエンジン停止
- ⑥ 定期的な休憩
